ホワイトボディ建付け工程 ドア段差・隙間検査

- 建付け工程のドア段差・隙間をインラインで判定
- 抜き取り検査から脱却し全数検査へ!!

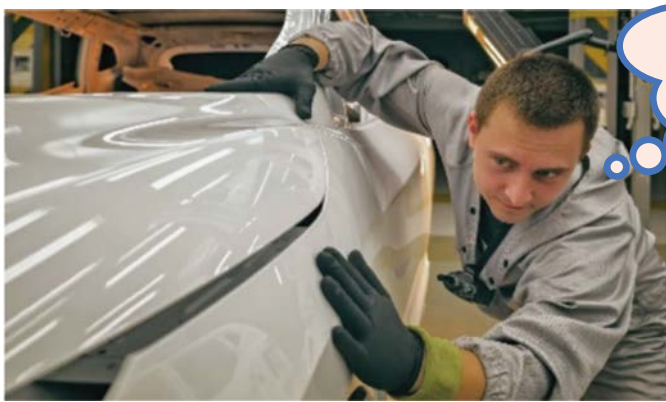
人による目視&触手

従来の検査

- ・作業者のバラつき
- ・検査工数増大
- ・履歴が残らない

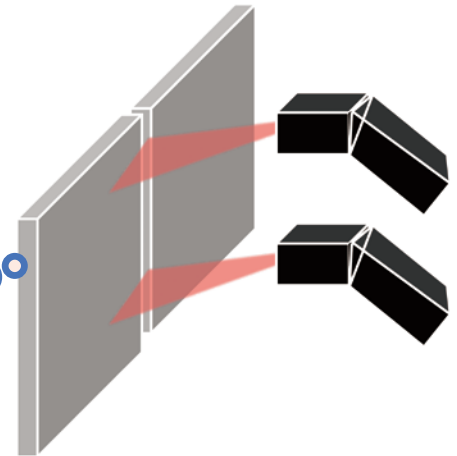
センサーによる計測

- ・自動測定が難しい
- ・車種切り替えが困難
- ・センサーが高価

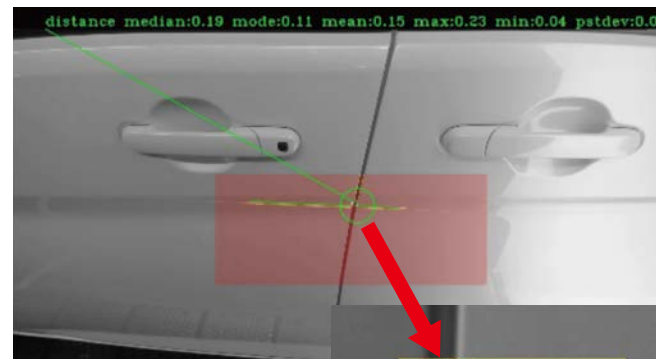
ドア隙間・段差

- ・インラインで自動検査
- ・トレーサビリティデータ活用
- ・トリム工程と連携

- ①フロントドアヒンジ部
- ②フロントドア開口部
- ③リアドア開口部
